Das Dach zeigt, was in ihm steckt

Bayerisches Dachdeckerhandwerk: „Hinweise auf Mängel oft mit bloßem Auge erkennbar“

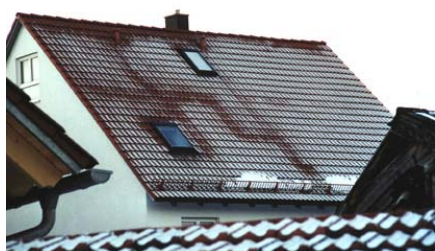
Bildreferenzen 00035.jpg: Wenn sich sogar der Grundriss der Dachwohnung abzeichnet, sollte die Dämmung vom Dachdecker unter die Lupe genommen werden.

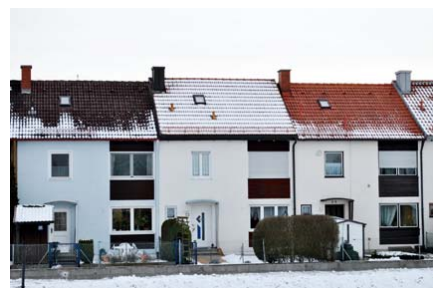
00427.jpg: Seite an Seite vergleichbar: Beim mittleren Haus taut auf dem Dach mit der Aufsparrendämmung, erkennbar an der Dacherrhöhung, der Schnee nicht weg. Hier entweicht wenig Wärme.

Gerade die Wärmebrücken bei der am weitest verbreiteten Zwischensparren-Dämmung können dauerhaft beseitigt werden. Im Zuge einer möglicherweise ohnehin fälligen Dachsanierung sollte der Bauherr „seinen“ Dachdecker auf die Möglichkeit einer Aufdach-Dämmung ansprechen. Dabei ist die Dämmschicht durchgehend über den Sparren angeordnet. Die dadurch entstehende Erhöhung des Daches um die Dicke der Dämmschicht ist übrigens auch bei Reihen- oder Doppelhäusern baurechtlich zulässig.
